Entre o espaço e a memória do Paço Real de Caxias.
Estratégia para a reabilitação sustentável do património
arquitetónico

**Dissertação de Natureza Científica para obtenção do Grau de Mestre em
Arquitetura**

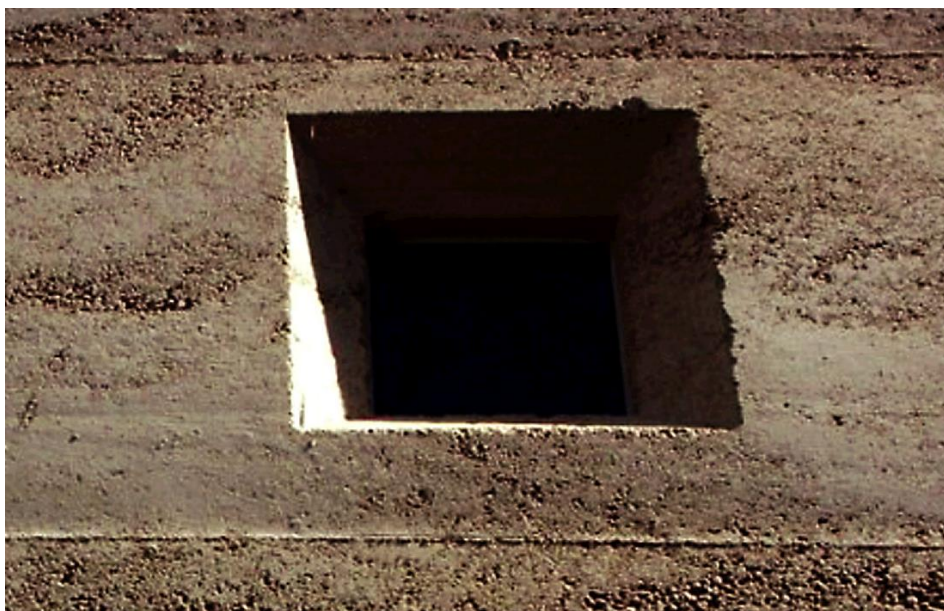
Como exemplo desta preocupação a Figura 12 apresenta um modelo de vão recuado que permite tirar partido do sombreamento mesmo nas alturas do dia em que o sol está na sua inclinação máxima, identificando-se esta situação como uma estratégia de arquitetura sustentável.

Figura 12 – Estratégias para a arquitetura sustentável

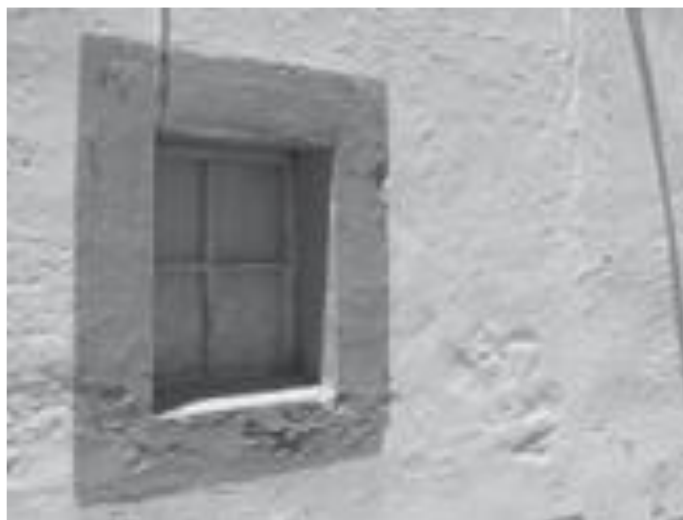
Figura 13 – Sombreamento de vão (Évora)

Embora não exista uma definição consensual de arquitetura sustentável, concordamos com Fernandes et al. (2016), quando afirma que o futuro da construção assenta na reflexão sobre o que foi o seu passado e nesse sentido a arquitetura vernácula materializa de forma particular uma pluralidade de estratégias pragmáticas de adaptação ao meio envolvente e de profunda racionalização dos recursos disponíveis – climáticos, geológicos, económicos e culturais. A Figura 13 apresenta um tipo de sombreamento de vão que está orientado a sul e no solstício de verão ao meio dia solar e que consegue estar à sombra.

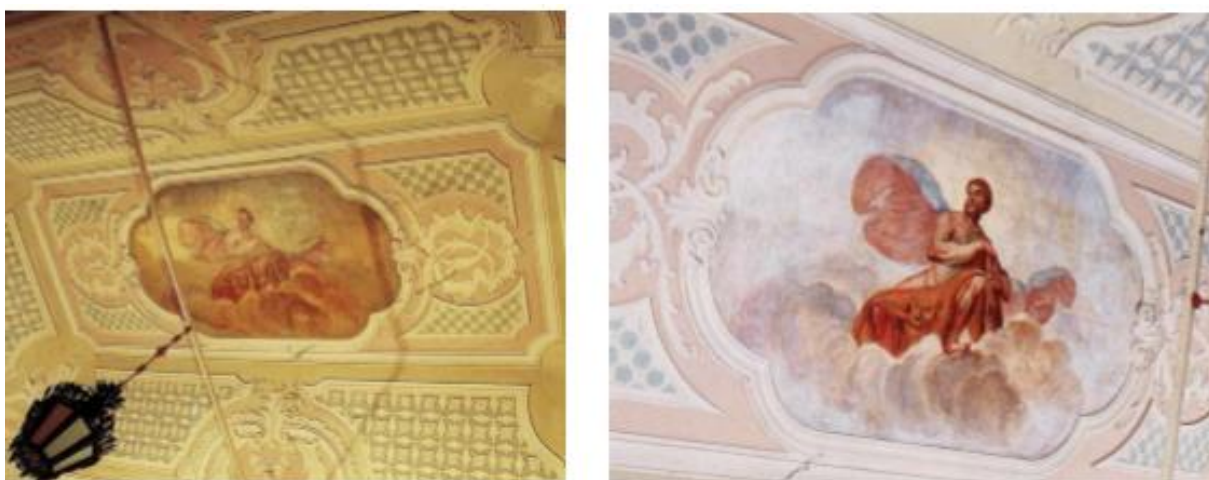
Segundo Quintas (2011), em 1996 com o apoio da DGEMN e do IPPAR, que suportaram os encargos financeiros e supervisionaram as obras, foi efetuado o restauro da estrutura da cobertura de madeira da entrada do Palácio e colocada nova telha. Nesta fase da obra, procedeu-se, ao estudo das pinturas no teto e nas paredes do átrio da entrada que apresentavam sujidade geral, humidade, manchas castanhas de oxidações e desunião de elementos pictóricos e destaque do verniz, que foram recuperados eliminando-se o verniz com gotas de *Dymenthyl Formamida* (DMF) em Tolueno e foram também retirados pedaços de pigmentos, tendo-se obtido como resultado final uma pintura a têmpera mais clara, mais fina, com cores que estavam desvanecidas e escondidas de verdes e rosas (). Nos estuques do átrio de entrada, procedeu-se à limpeza e as fissuras foram seladas com novo estuque, de referir que a limpeza dos estuques foi efetuada à base de uma solução de água e tensioativo (Quintas, 2011, pp. 75-76).

Figura 18 – Palácio Marquesses da Fronteira – Teto da sala de entrada (antes e depois da intervenção)

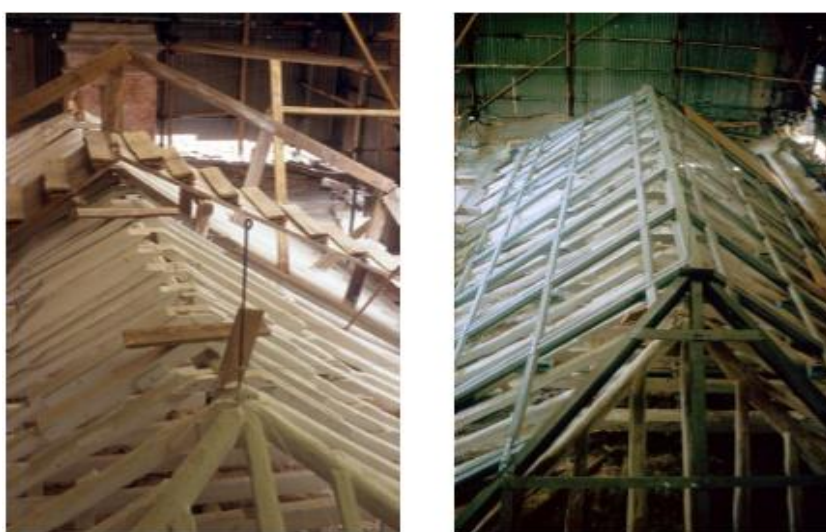
Figura 19 – Palácio Marquesses da Fronteira – Restauro da cobertura de madeira da *loggia* norte

Ainda neste projeto de reabilitação, foi efetuado um levantamento das plantas, alçados, cortes da *loggia*, fachada norte e da cobertura em madeira existente na *loggia*, deste, surgiram soluções que incluíam vigas metálicas, tirantes de montagem, selas de apoio e uma cobertura metálica que se fixava à cobertura de madeira (). Assim a estrutura de madeira do telhado passou a apoiar-se numa nova estrutura metálica, que embora substitua a cobertura original, não removeu a de madeira garantindo desta forma o teto fasquiado com estuques pintados. Foi ainda adicionada uma estrutura metálica de cintagem para amarrar os bordos livres das paredes e servir de apoio à estrutura da cobertura.

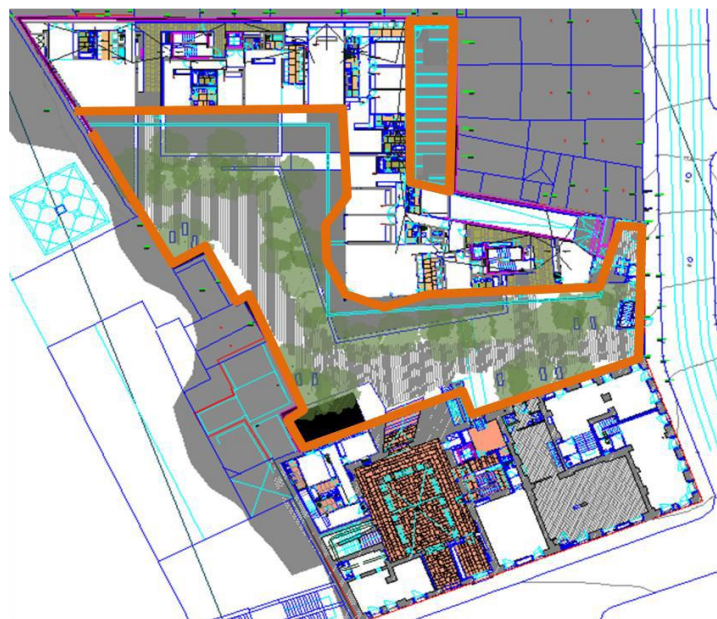
Ao nível da implantação, as obras permitiram valorizar a paisagem, promovendo o desenvolvimento de um vazio urbano sem qualquer tipo de utilização inicial e em fase de degradação avançada. Foi construído um jardim permeável no logradouro, tendo sido diminuída a superfície impermeável ao máximo, caso do estacionamento subterrâneo, onde na zona exterior à implantação foi protegida com um gradil metálico para promover uma área de solo permeável (Ferreira, 2016).

Figura 23 – Planta de implantação do empreendimento (zona permeável a laranja)

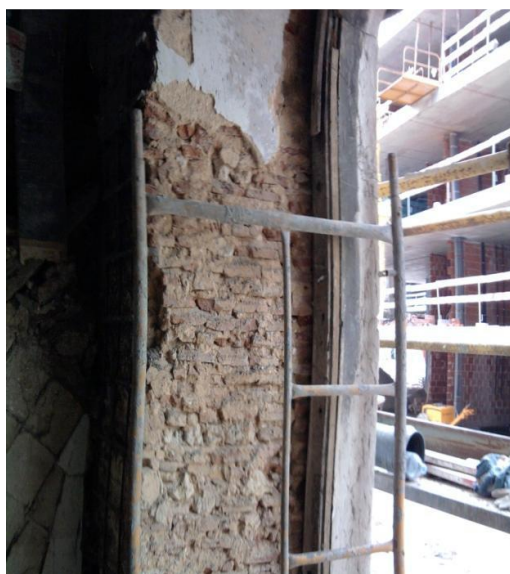
Figura 24 – Parede do Palácio

Em termos de desempenho de conforto térmico e eficiência energética, segundo Ferreira (2016), o projeto foi idealizado para garantir primariamente em termos passivos um bom desempenho e depois complementado com medidas ativas para as necessidades sobranes (). Para tal e tratando-se de uma reabilitação de edifícios antigos utilizou-se isolamento térmico pelo interior, reduzindo o coeficiente de transmissão térmica, criando deste modo um tamponamento de inércia térmica.

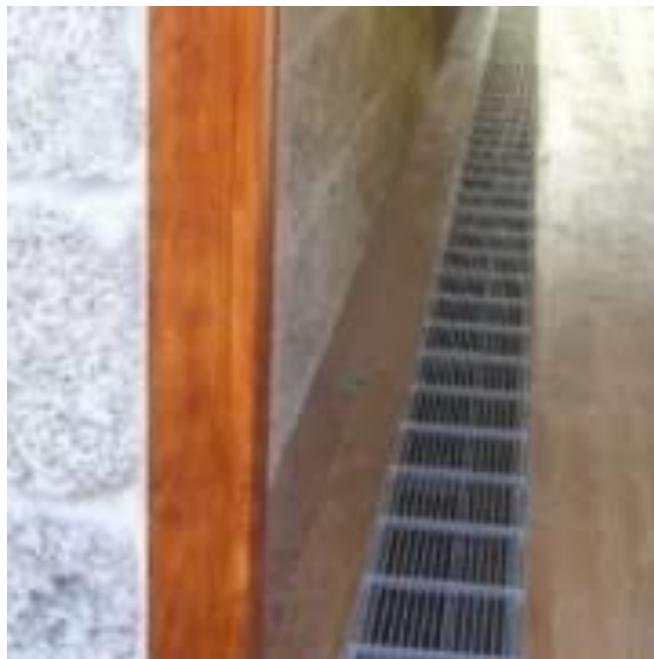
Figura 27 – Ventiloconvectores de pavimento

No que respeita a medidas ativas, foram colocados ventiloconvectores de pavimento de modo a garantir conforto no edifício durante todo o ano ().

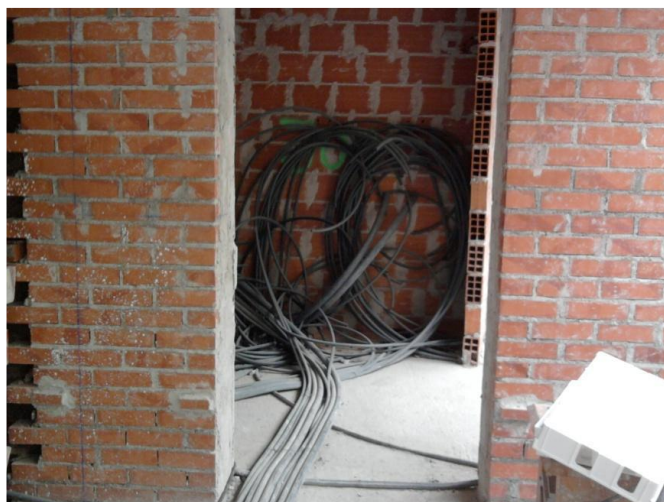
Figura 28 – Paredes em tijolo cerâmico maciço do Edifício Jardim

Para o isolamento acústico, as paredes-mestras e bastante largas do Palácio foram um grande contributo, garantindo valores de isolamento sonoro positivo. Em específico para a parte da nova construção no Edifício Jardim, foi utilizado tijolo cerâmico maciço de forma a aumentar a massa das paredes e assim melhorar o isolamento ao ruído (). Para a fachada envidraçada e como a perda de isolamento sonoro é muito elevada utilizaram-se soluções mais pesadas em vidro duplo, com caixilharia maciça em madeira e com vão laminados com butirais tratados acusticamente.

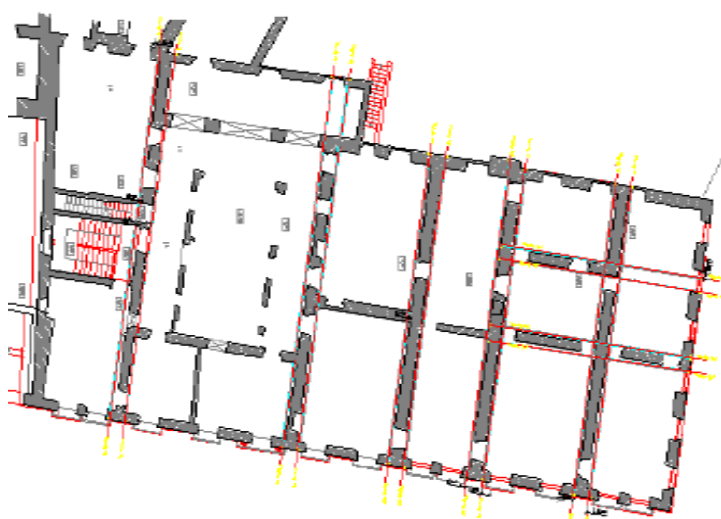
Figura 29 – Tirantes passivos

A preservação das paredes-mestras eliminou a necessidade de construção de estruturas metálicas para a contenção da fachada, ou seja, como a rotação das paredes da fachada estava limitada pelas paredes a elas ortogonais, apenas necessitou-se de incluir tirantes metálicos passivos, ancorados nas fachadas (Figura 29).

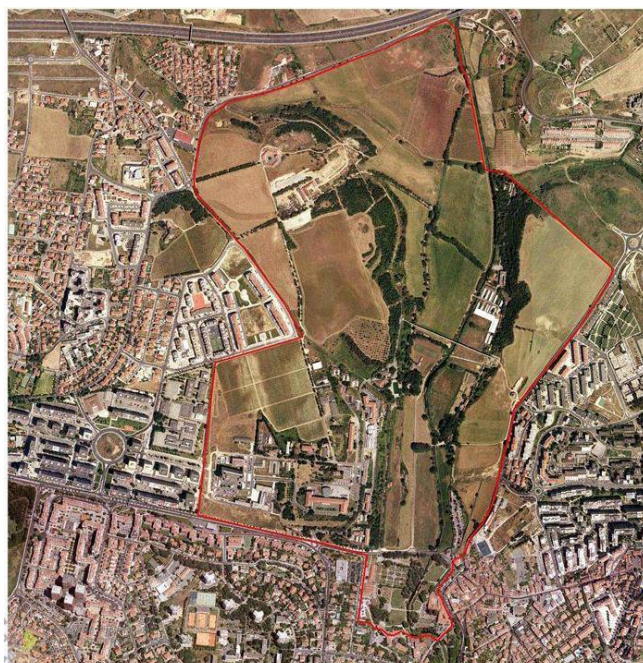
Figura 32 – Atuais limites da Quinta do Marquês do Pombal - Planta

A Quinta de Recreio do Marquês do Pombal, segundo Dias (1987) implantou-se na zona fértil da várzea aluvionar da ribeira da Laje (Figura 32). Dentro desta grande propriedade podemos distinguir quatro zonas distintas:

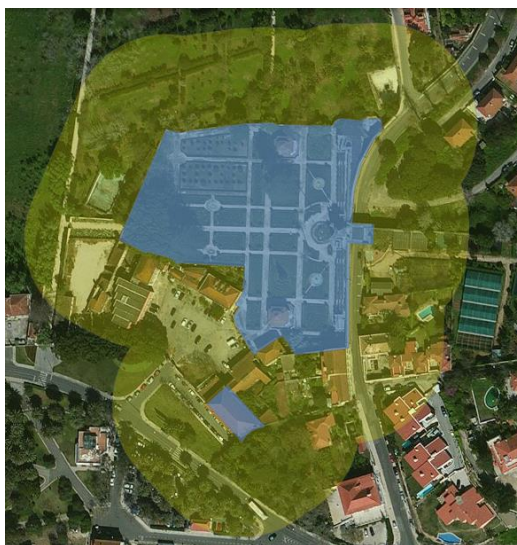
Figura 38 – Quinta Real de Caxias (Proteção especial a azul / Proteção geral a amarelo)

Na Quinta Real de Caxias identifica-se como IIP no Paço Real, o salão nobre e o quarto da Duquesa, os Jardins e a Cascata também recebem esta valorização (Figura 38).

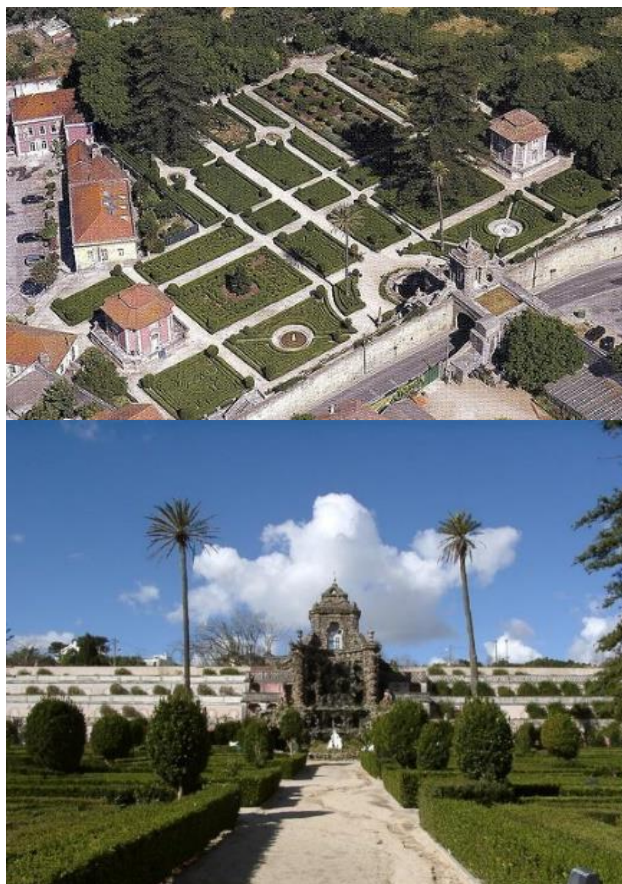
Figura 39 – Quinta Real de Caxias

Localizada em terreno urbano, a quinta desenvolve-se em terreno plano e elevado, sendo que no primeiro encontrava-se os jardins, pomares e bosque, e no segundo cultivavam-se os cereais. O Jardim da Cascata é de traçado geométrico, ornado por 5 lagos, estátuas de barro e a Cascata é formada por galerias e encimada por um pavilhão (Figura 39) (DGPC, 1999).

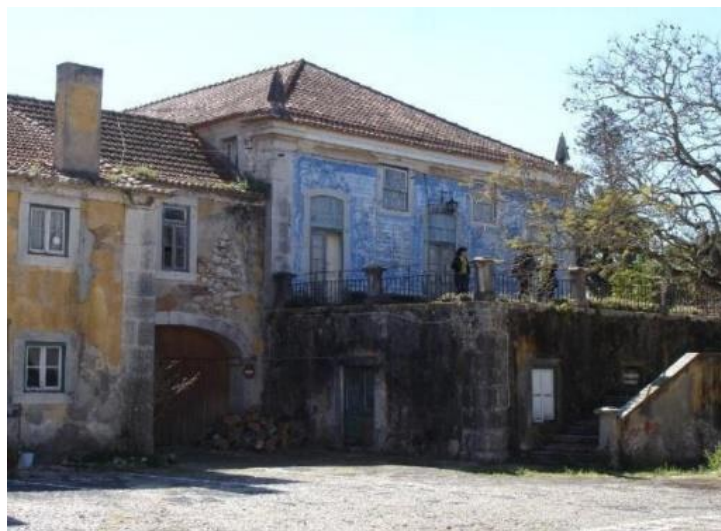
Figura 40 – Paço Real de Caxias

O Paço Real (Figura 40) apresenta uma planta poligonal, de dois pisos e cobertura diferenciada em telhados de duas e quatro águas. O frontispício encontra-se orientado a oeste, de cunhais acentuados por pináculos e revestida a azulejos. O edifício principal de pequena/média dimensão, funcionalmente organizado em volta de um corredor central e de salas adjacentes no primeiro andar. No piso térreo localizavam-se as áreas de apoio. Dos elementos de revestimento interior do primeiro andar já pouco resta no local, uma vez que ocorreu a degradação e furto da maior parte deles (pinturas, revestimentos de parede e azulejos antigos). Existe também uma edificação secundária de apoio à Edificação Principal (DGPC, 1999).

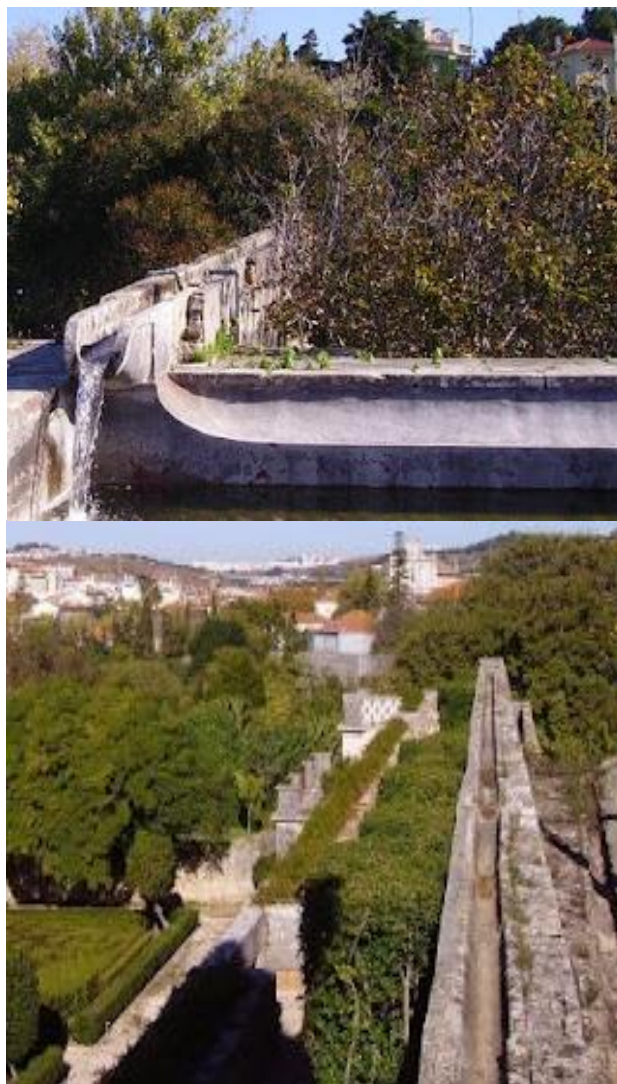
jardins, hortas e pomares, quer para aos efeitos cenográficos da Cascata (Figura 46 e **Erro!** **A origem da referência não foi encontrada.**).

Figura 47 – Levada e Sistema hidráulico da Cascata

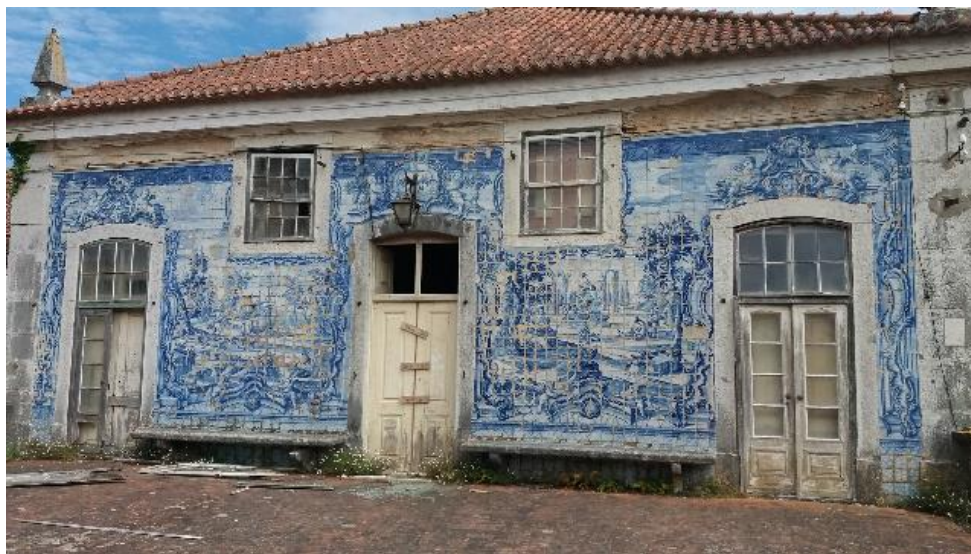
Figura 50 – Fachada principal do Paço Real de Caxias

Na fachada principal do Paço Real de Caxias, o frontispício encontra-se orientado a Oeste e é revestido com um painel de azulejos em azul-cobalto, que se integram no período Pombalino, semelhantes aos azulejos do Palácio de Queluz. As portas de entrada e as janelas são de madeira resinosa de pinho pintada, as portas são encimadas por postigos de vidro de forma promover a iluminação e ventilação para o interior da habitação e as janelas são de sacada. Nas restantes fachadas verificam-se vários tipos de sistemas de fechamento nas janelas, designadamente, batente, guilhotina, uma porta ou duas postas; nas varandas e no terraço verificou-se como proteção guardas em ferro forjado e de traço simples; em relação às cantarias, socos, sacadas e algumas guarnições das janelas, a pedra lioz é o principal material utilizado, justificado pela abundância do material no local.

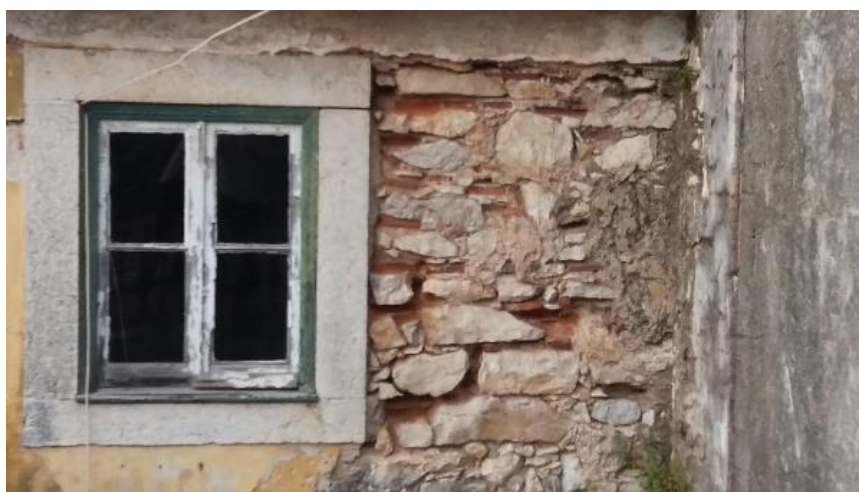
Figura 51 – Parede exterior da fachada da Capela

As paredes exteriores são autoportantes ou paredes-mestras, de alvenaria mista (tijolo e pedra calcária) com aparelho irregular, bastante resistentes com cerca de 0,80m de espessura. São argamassadas com areia e cal e verticalmente, também variam de espessura, devido à economia e redução do peso das paredes.

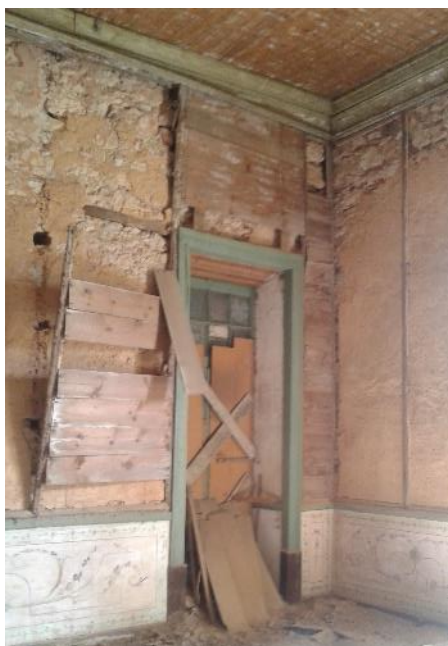
Figura 52 – Parede interior do quarto da Duquesa

Nas paredes interiores observou-se alvenaria mista e paredes de tijolo, assumindo a função de gerar a separação entre espaços interiores no edifício, a sua função estrutural é praticante nula. A espessura destas paredes é mais fina do que as paredes exteriores, variando de 0,60m a 0,40m, já as paredes do corredor assumem uma espessura de 0,20m aproximadamente. As paredes interiores do salão nobre e do quarto da Duquesa apresentam como revestimento telas pintadas, atualmente estas telas encontram-se guardados sob a responsabilidade do Museu Militar de Lisboa. Refira-se ainda que o salão nobre tem lambris de azulejos policromos decorados com motivos florais até 96cm altura.

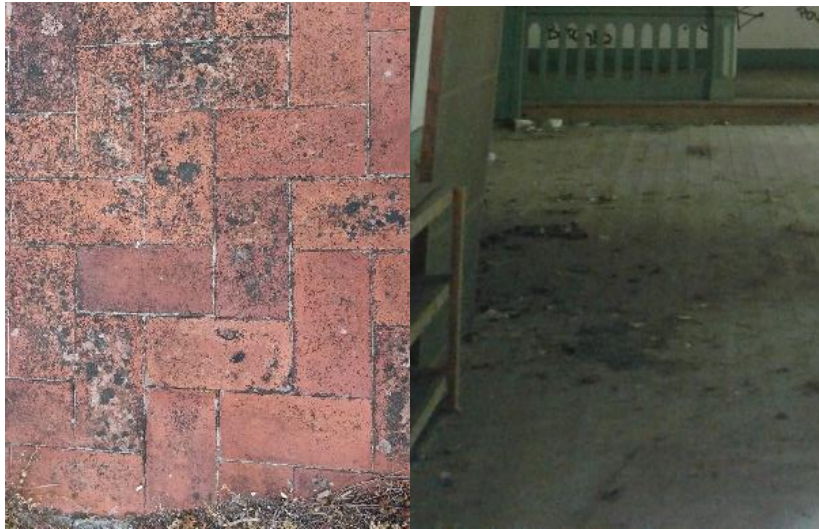
Figura 53 – Pavimento exterior e interior do Paço Real de Caxias

Nos pavimentos interiores a madeira assume-se como material estrutural e de revestimento, embora existam registos onde o principal elemento da estrutura do pavimento são arcos e abóbadas de alvenaria. Os pavimentos interiores são revestidos por tábuas de solho sobre vigamentos de madeira de pinho, material abundante na região, mas que apresenta como suscetibilidade o ataque de parasitas e fungos. A solução mais frequente e simples consiste num sistema de vigas paralelas colocadas a distâncias variáveis entre 0.20m e 0,40m, apoiadas sobre paredes resistentes de alvenaria. Os pavimentos exteriores assentam sob uma estrutura metálica, utilizados nas varandas, terraços, zonas húmidas, constituindo-se o revestimento exterior em mosaicos.

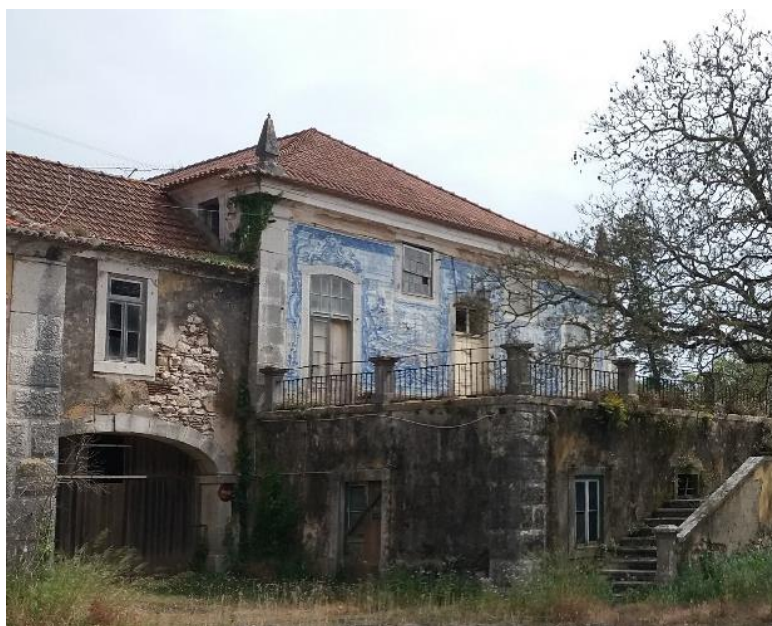
Figura 55 – Cobertura do Paço Real de Caxias

elaboração de uma Ficha de Avaliação do Estado de Conservação do edifício, realizada durante a recolha de dados no local (ver anexo G). Desta forma, foi possível verificar que o edifício se encontra em mau estado de conservação, está implantado no lote de forma isolada, sendo constituído por dois pisos e um sótão, composto por quatro fachadas e uma cobertura de quatro águas. Foi possível constatar que o tipo de cobertura é em telha lusa, com coroamento em cimalha, beirado simples, suporte de beirado em alvenaria e não apresenta tubo de queda ().

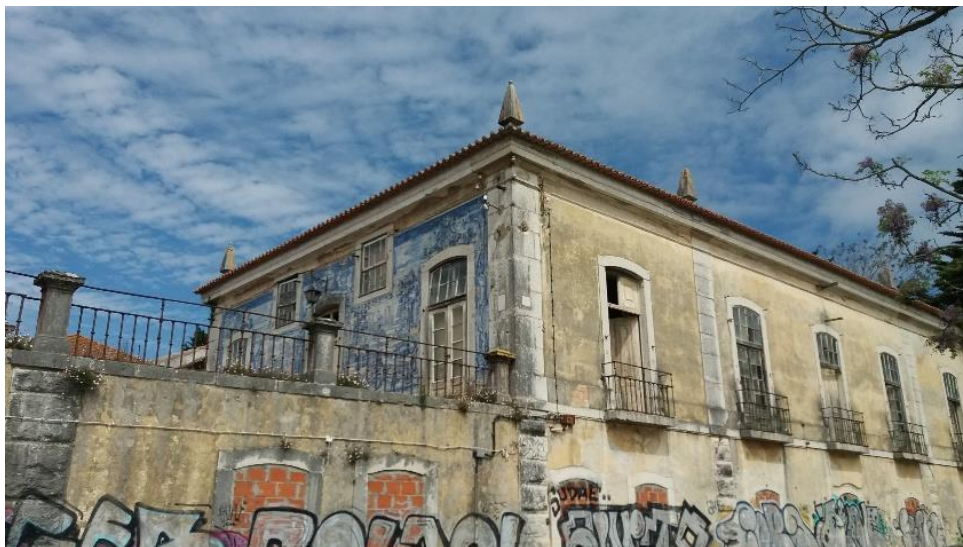
Figura 56 – Fachada sul e poente do Paço Real de Caxias

As cores predominantes nas fachadas são areia e o azul-cobalto e em termos de revestimento, verifica-se na fachada principal a utilização de reboco areado fino pintado, reboco de cal, azulejo decorativo em azul-cobalto e o soco em pedra (Figura 56). O principal material dos pavimentos é tijoleira no exterior e madeira no interior. Ao nível dos acessos verticais verifica-se o uso de escadas de pedra pelo exterior e de madeira no interior, para o sótão.

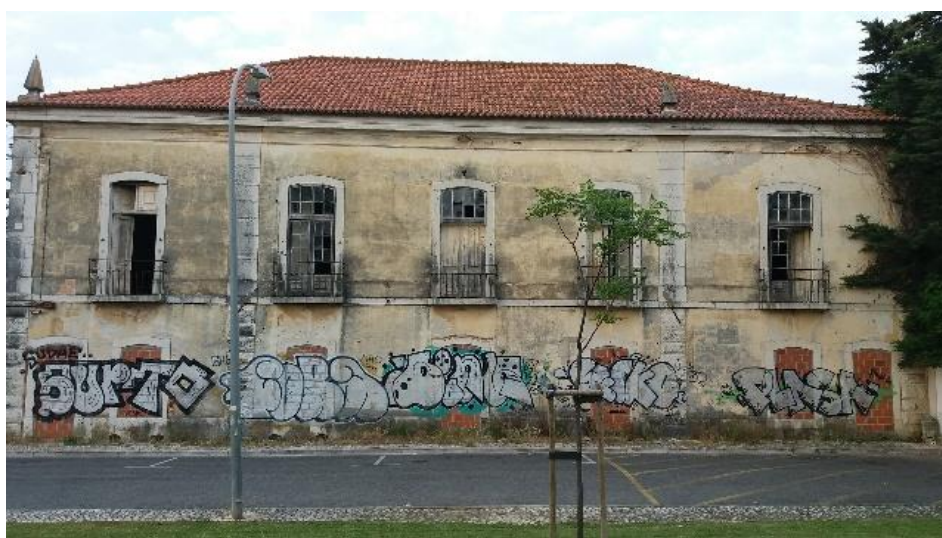
Figura 57 – Estado atual do Paço Real de Caxias

Os vãos apresentam moldura em pedra e as janelas são no geral de sacada, falsas ou em varanda. As portas e as janelas têm caixilho em madeira pintada, o tipo de vidro utilizado é simples e o sistema funcional das janelas varia entre guilhotina e de abrir em duas folhas (Figura 57). Em termos de depósitos de oclusão verificam-se portadas exteriores e interiores. Relativamente às alterações exteriores o edifício é isento, contudo verificam-se elementos dissonantes, como por exemplo a instalação dos cabos elétricos.

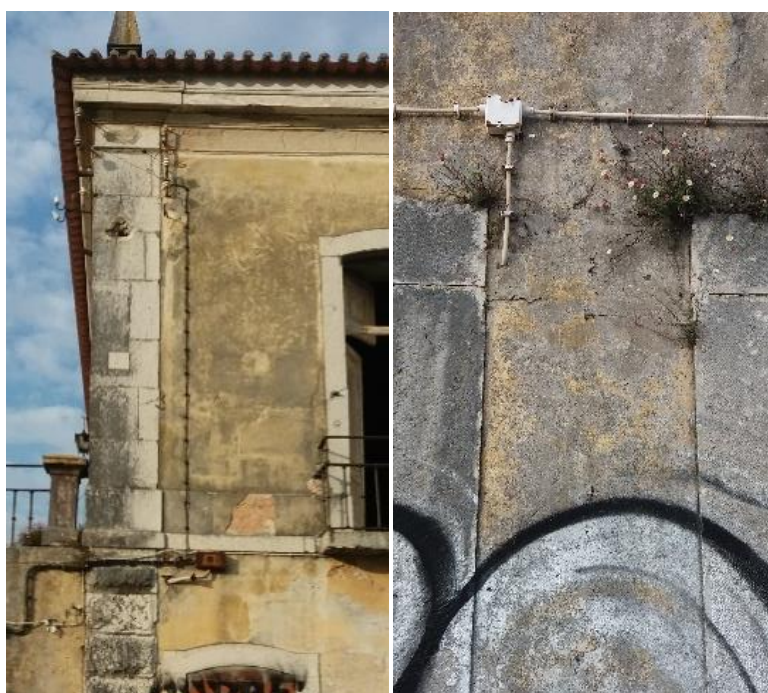
Como primeira avaliação para diagnóstico das principais anomalias presentes no edifício, foi considerada a capacidade de resistência estrutural e por conseguinte as condições de segurança efetivas. Constatou-se que este edifício apresenta elevado risco no que se refere à segurança estrutural, por apresentar no seu interior as coberturas e os pavimentos no geral em elevado estado de degradação. Ao nível do risco de incêndios o edifício apresenta elevado risco na medida em que é composto maioritariamente por madeira. Outro aspeto importante e que foi aferido em termos de segurança foi a rede de instalação elétrica, que é deficiente, incipiente e perigosa potenciando a ocorrência de curtos-circuitos iniciadores de incêndios (Figura 58).

Figura 58 – Risco associados à instalação elétrica

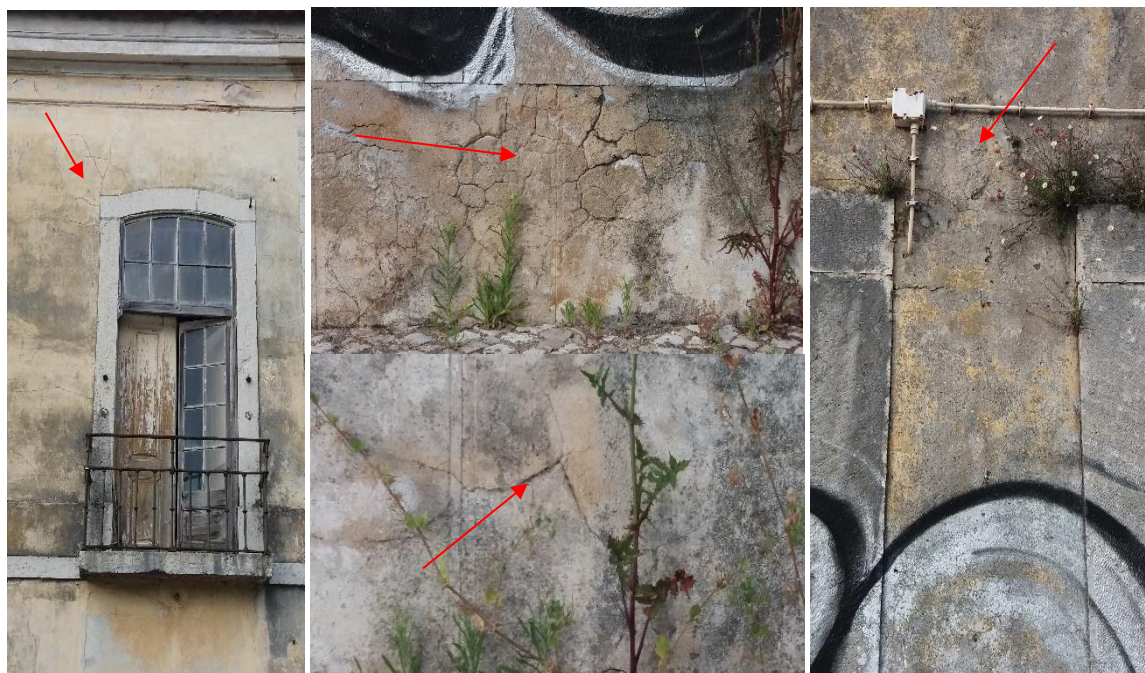
Em termos de patologias dos elementos estruturais verificou-se a presença de fendilhação nas paredes de alvenaria do Paço Real de Caxias, principalmente nas zonas onde se situam as aberturas de vãos e onde existe ligação entre paredes ortogonais (Figura 59).

Figura 59 – Fendilhação

Para as situações observadas ao nível da fendilhação nas paredes resistentes sugere-se aplicar os princípios da intervenção mínima e da compatibilidade, apresentando-se como solução de consolidação e reforço da alvenaria a injeção de ligantes, substituição de materiais degradados, adição de elementos metálicos para cozer as fendas, como por exemplo, o aço galvanizado ou inoxidável. Refira-se que o uso do betão como solução é altamente intrusivo, na medida em os materiais utilizados nas construções antigas reagem negativamente à sua presença.

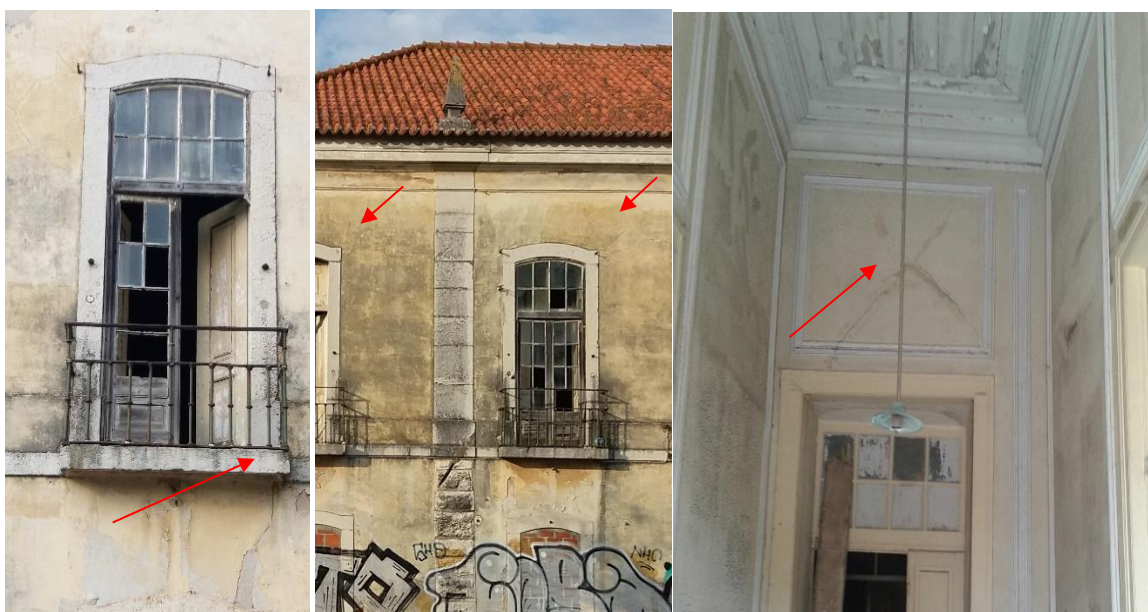
Constatou-se igualmente, fendas oblíquas que sugerem assentamentos diferenciais das fundações, uma das principais causas da fendilhação oblíqua. Neste campo, pode-se afirmar que existe ação sísmica sobre as fundações do Paço Real de Caxias porque as fendas observadas apresentam inclinação aproximada de 45° (Figura 60).

Figura 60 – Fendilhação oblíqua

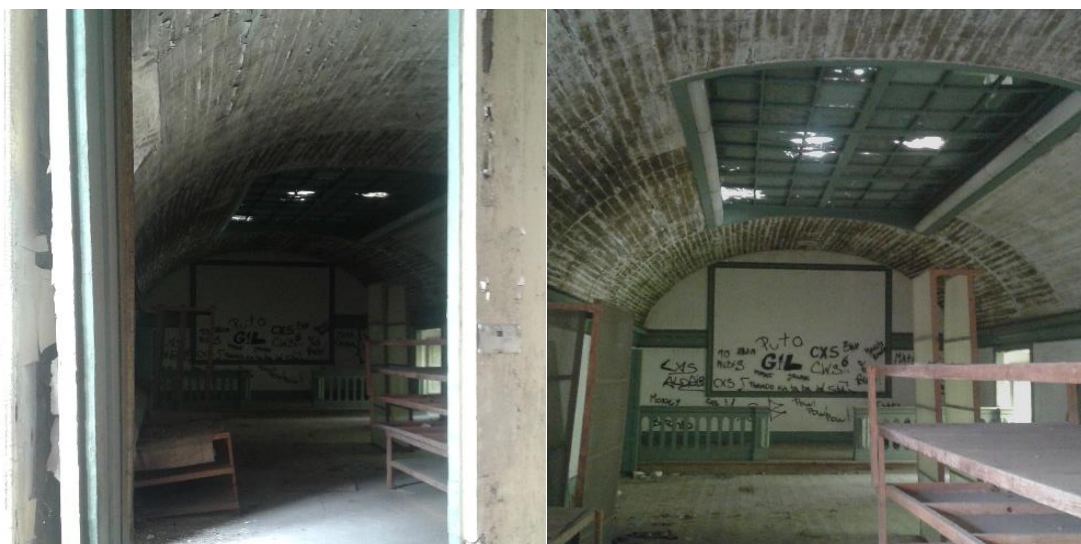
De referir que no Paço Real de Caxias se registou na década de 80 uma grande intervenção ao nível da cobertura. No entanto, a Capela em abóbada de berço apresenta elevado estado de degradação, causada em grande parte por infiltrações de águas pluviais, observando-se desagregação e fendilhação (Figura 63).

Figura 63 – Descolamento do material de revestimento do teto ou colapso

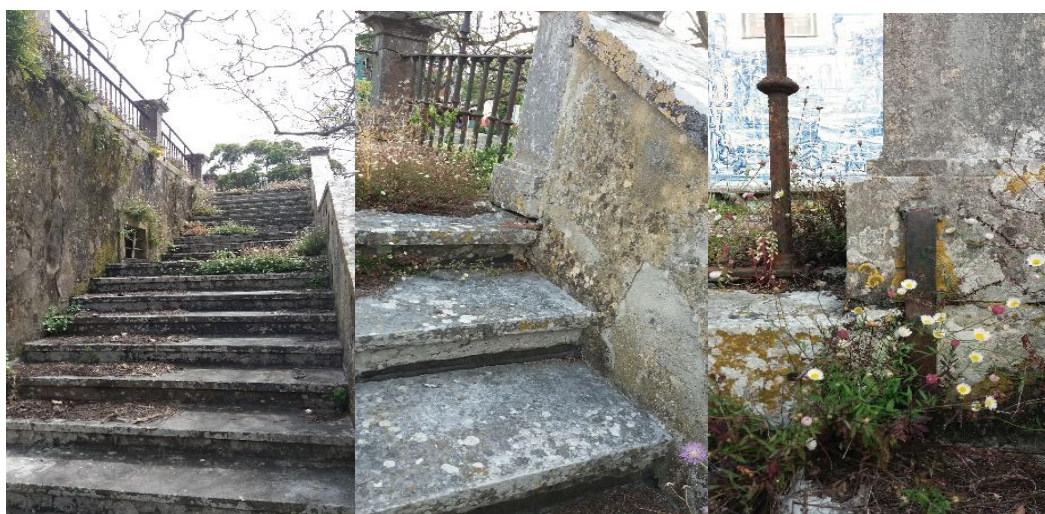
Figura 64 – Escada exterior do Paço Real

Nas escadas de pedra foi muito evidente o desgaste do material, designadamente fendas e fraturas, especialmente quando se trata de escadas no exterior. Constatou-se também a existência de elementos de ferro nas escadas, que pela ação do tempo, presença de água e falta de manutenção, apresentavam elevada oxidação (Figura 64).

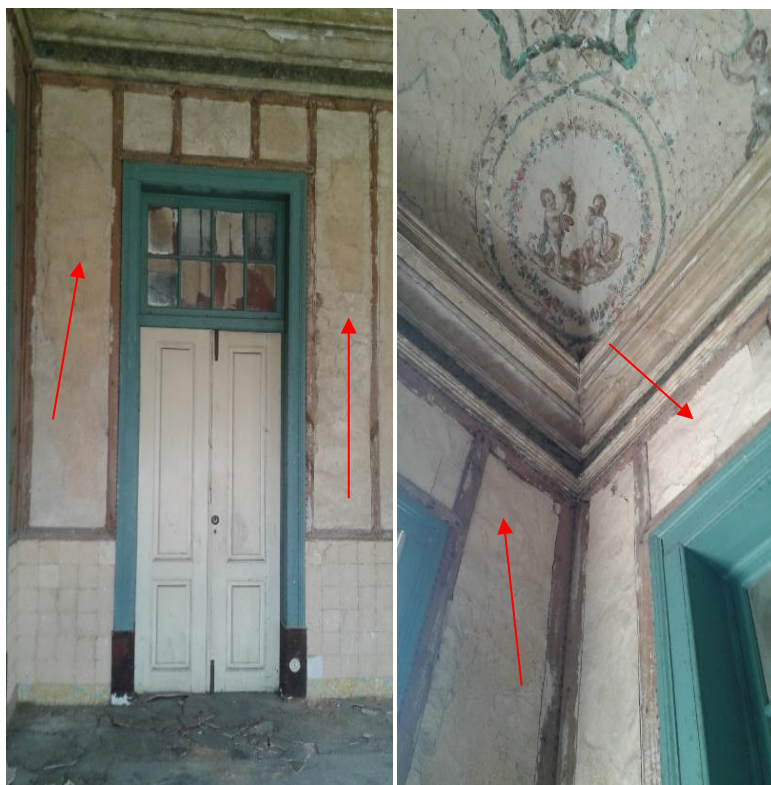
Como elemento de segunda ordem de anomalias, verificaram-se fissurações nas paredes interiores do Paço Real de Caxias (Figura 65). Estas patologias estão geralmente associadas à ocorrência de patologias estruturais, antevendo-se que ao solucionar a patologia principal resolvem-se duas situações.

Figura 65 – Fissurações nas paredes interiores

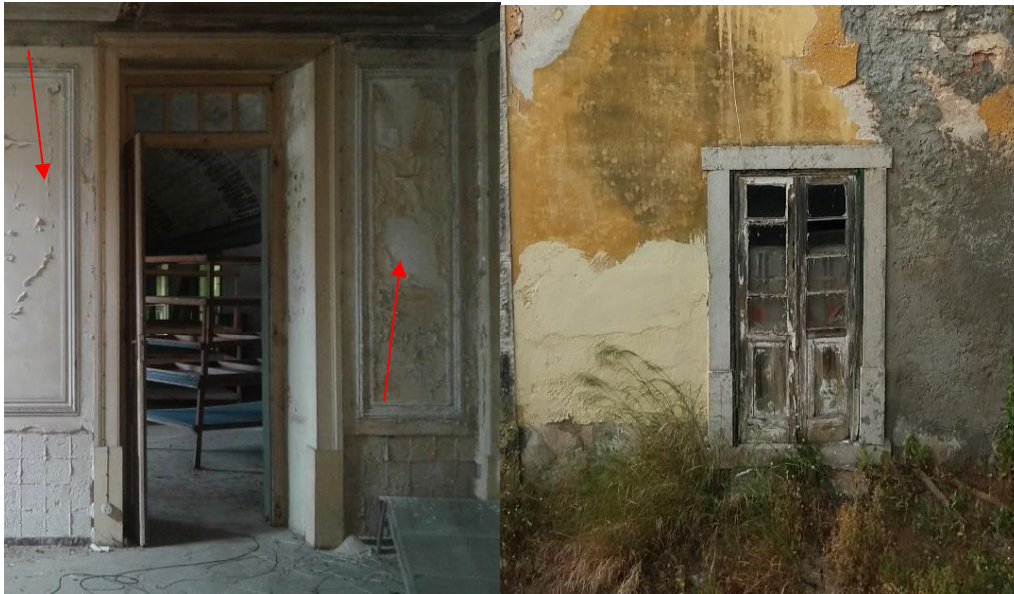
A presença da água no Paço Real de Caxias provocou a desagregação nos revestimentos das paredes interiores e exteriores, observando-se bolhas, empolamentos e fragmentação (Figura 66). De referir ainda que, a presença de reboco em betão para solucionar este tipo de patologia é altamente inadequada pois as características deste material são pouco permeáveis ao vapor de água e incompatíveis com materiais naturais, aumentando deste modo a extensão da patologia.

Figura 66 – Desagregações pelo efeito da humidade

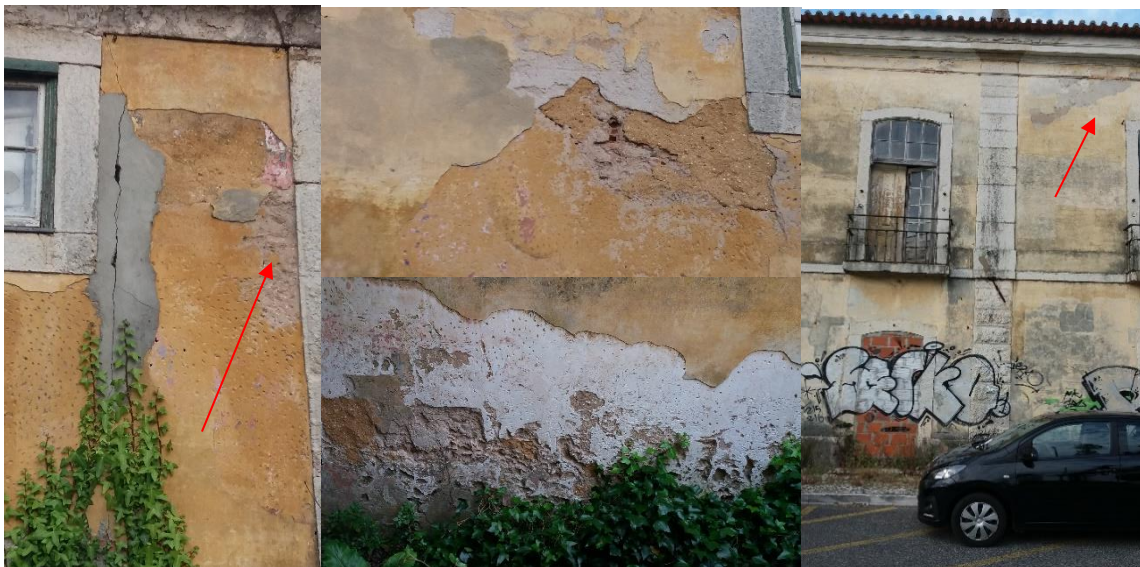
O efeito da humidade no percurso interior da parede provocou ao nível do revestimento da parede desagregações do reboco, situação característica dos rebocos de baixa resistência mecânica, ou seja, rebocos de argamassa de cal ou quando existem acabamentos à base de pinturas pouco permeáveis ao vapor (Figura 67).

Figura 67 – Desagregação de reboco

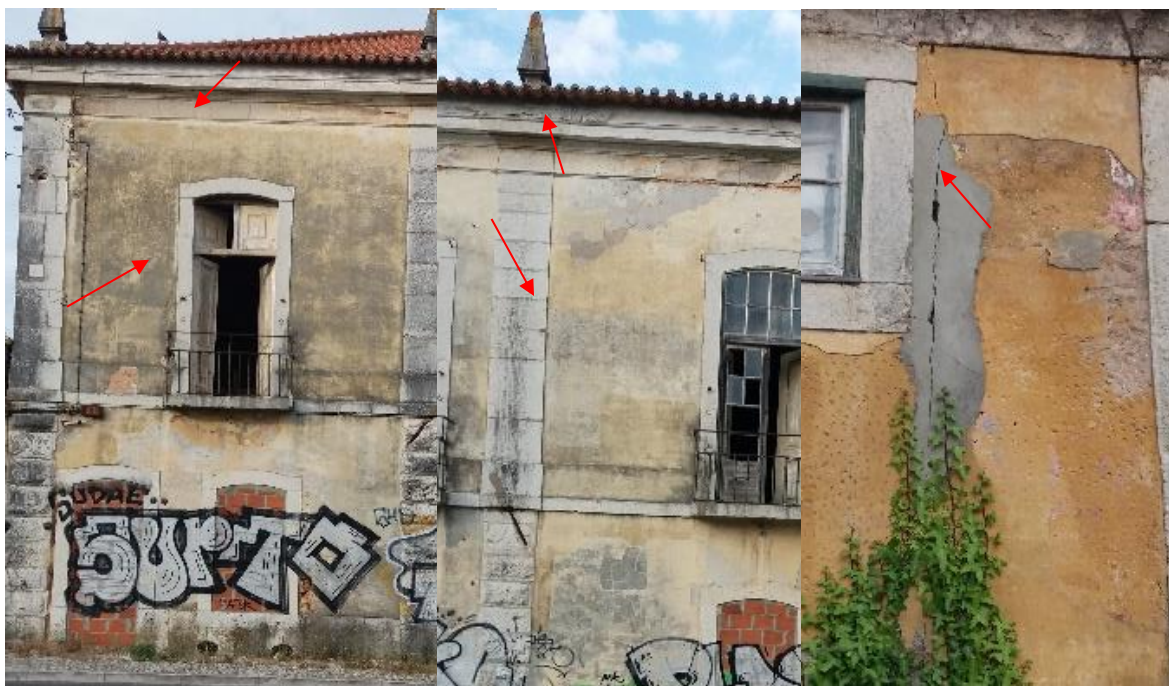
Constatou-se que a alteração do aspeto e da cor do reboco em argamassa de cal e areia presente nas paredes exteriores do Paço Real de Caxias foi originada pela sujidade acumulada e efeito das radiações solares, em particular dos raios ultravioletas (Figura 68). Verificou-se também que a tentativa de corrigir estas anomalias no edifício, designadamente com a aplicação de betão nos rebocos e utilização de tintas pouco permeáveis, teve como consequência o impedimento da transpiração da parede e deste modo a migração de água para o interior.

Figura 68 – Anomalias no revestimento exterior

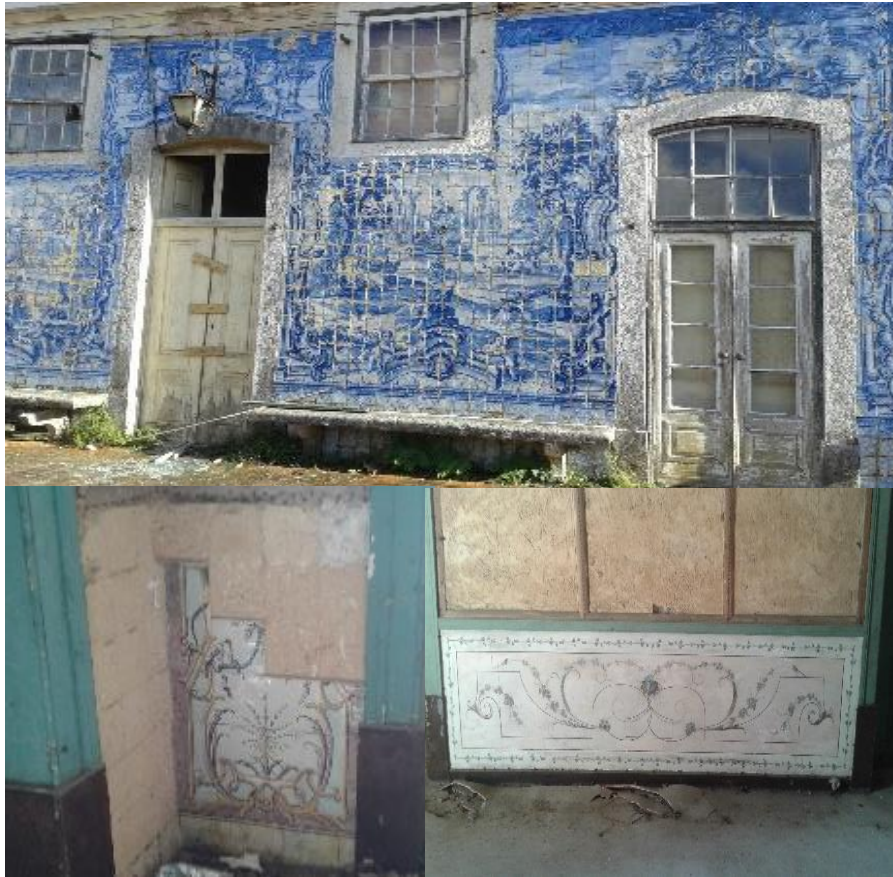
Refira-se ainda a utilização de azulejaria como acabamento do revestimento de paredes no interior e no exterior em elevado estado de degradação e vandalizado. No Paço Real de Caxias a fachada principal, orientada a poente, encontra-se totalmente revestida com um painel de azulejos em azul-cobalto a representar cenas de caçadas ao estilo pombalino e no interior, as paredes do piso nobre apresentam painéis até a uma altura de 0,96m, muitos deles vandalizados (Figura 69).

Figura 69 – Painéis de azulejos da fachada e das paredes interiores

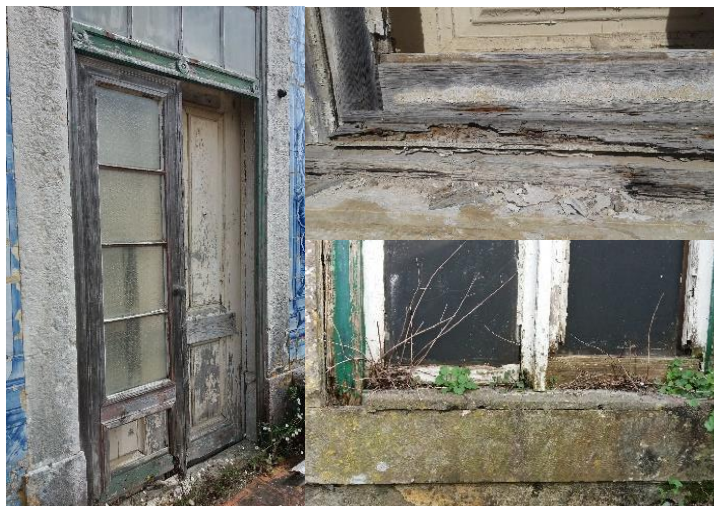
Verificou-se também, a presença de fungos de podridão (Figura 70), onde os ataques de insetos xilófagos (térmitas e carunchos), assim como, a presença de humidade, estão na base da deterioração dos elementos de madeira dos vãos e do revestimento interior das paredes. A água ao infiltrar-se nas paredes por ação da chuva ou por capilaridade provocou a degradação destas madeiras, o que originou empolamento dos materiais de revestimento e empenamento das portas dos vãos.

Figura 70 – Fungos de podridão na madeira dos vãos

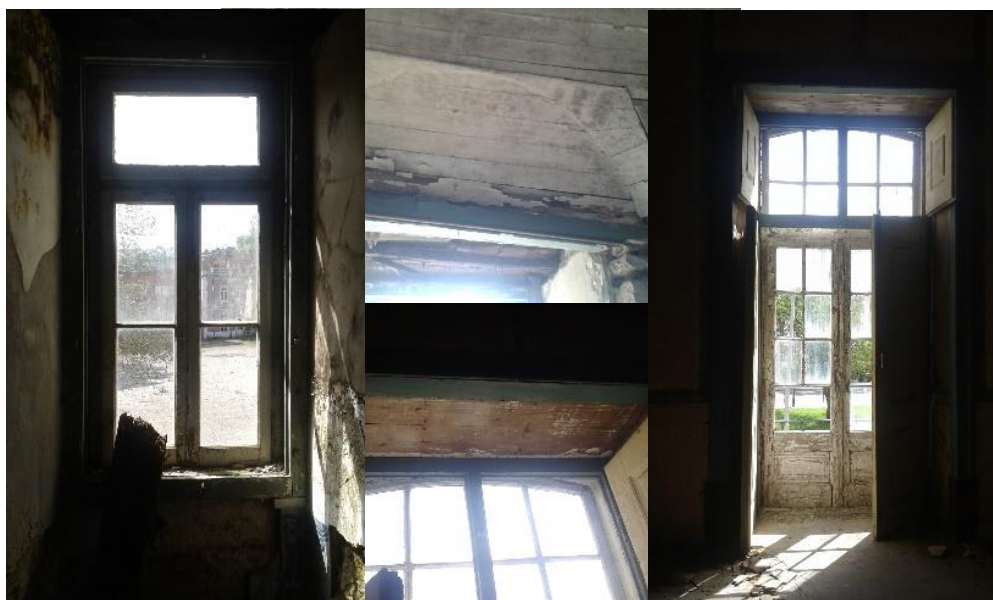
Verifica-se que a caixilharia de madeira do Paço Real de Caxias está num elevado estado de degradação, nomeadamente ao nível da madeira e dos vidros (Figura 71). Esta situação está associada à falta de manutenção periódica ao longo do tempo e à exposição direta ao sol e à chuva por parte dos seus elementos constituintes, a humidade é principal fator de deterioração.

Figura 71 – Caixilharias de madeira em elevado estado de degradação

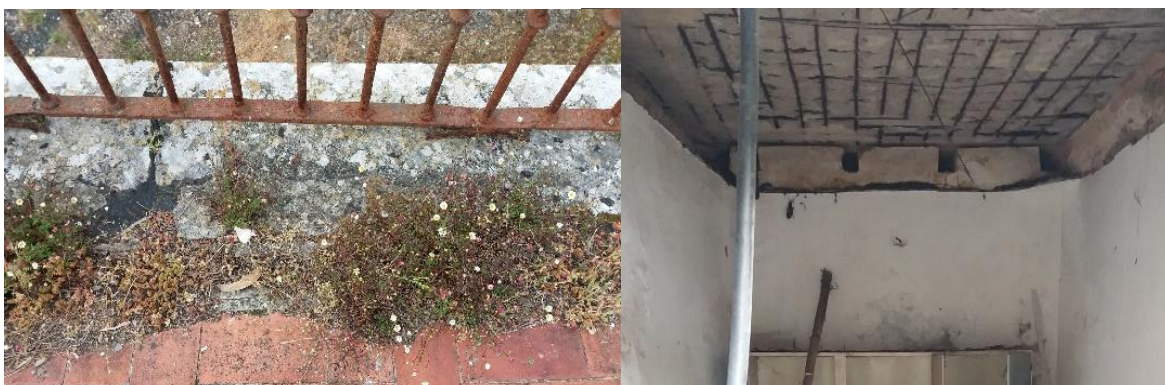
Existem no Paço Real de Caxias pavimentos com estruturas à base de elementos metálicos e vigas de ferro (Figura 73). Assinala-se como anomalias principais, a fissuração e a desagregação de tijolos nas pequenas abóbadas de alvenaria. Contudo, a anomalia que correntemente mais se observa é a corrosão dos elementos de ferro devido à presença de humidade que provocada essencialmente oxidação do ferro ou de outros metais e ligas.

Figura 73 – Pavimento com estruturas de outros materiais

Nos pavimentos de alvenaria do Paço Real de Caxias, tendo presente as anomalias associadas recomenda-se aplicar o princípio da compatibilidade. Para tal, é necessário efetuar uma avaliação dos danos das vigas de ferro nas zonas dos apoios, permitindo desta forma identificar o grau de gravidade da deterioração e para os casos de corrosão superficial é necessário verificar a secção do elemento e as condições de segurança do pavimento, sendo esta inspeção indicadora do nível de reforço que é necessário introduzir. A resolução das anomalias indicadas será através do reforço local de uma secção do elemento de ferro ou a substituição de um vigamento, efetuado com chapas ou perfis metálicos em aço, aparafusados ou colados aos perfis de ferro a reforçar, devendo-se utilizar resinas epóxicas como solução compatível.
